**«Μελέτη στατικού ελέγχου και  
αποκατάστασης προβλημάτων  
φορέα και βάθρων της γέφυρας  
του ποταμού Νέστου επί της Ε.  
Ο. 14 Δράμα – Παρανέστι – Όρια  
Ν.Δράμας/Ν. Ξάνθης»**

## **ΤΕΥΧΟΣ Α2 ΤΕΥΧΟΣ ΤΕΧΝΙΚΩΝ ΔΕΔΟΜΕΝΩΝ**

**ΔΡΑΜΑ  
Απρίλιος 2017**

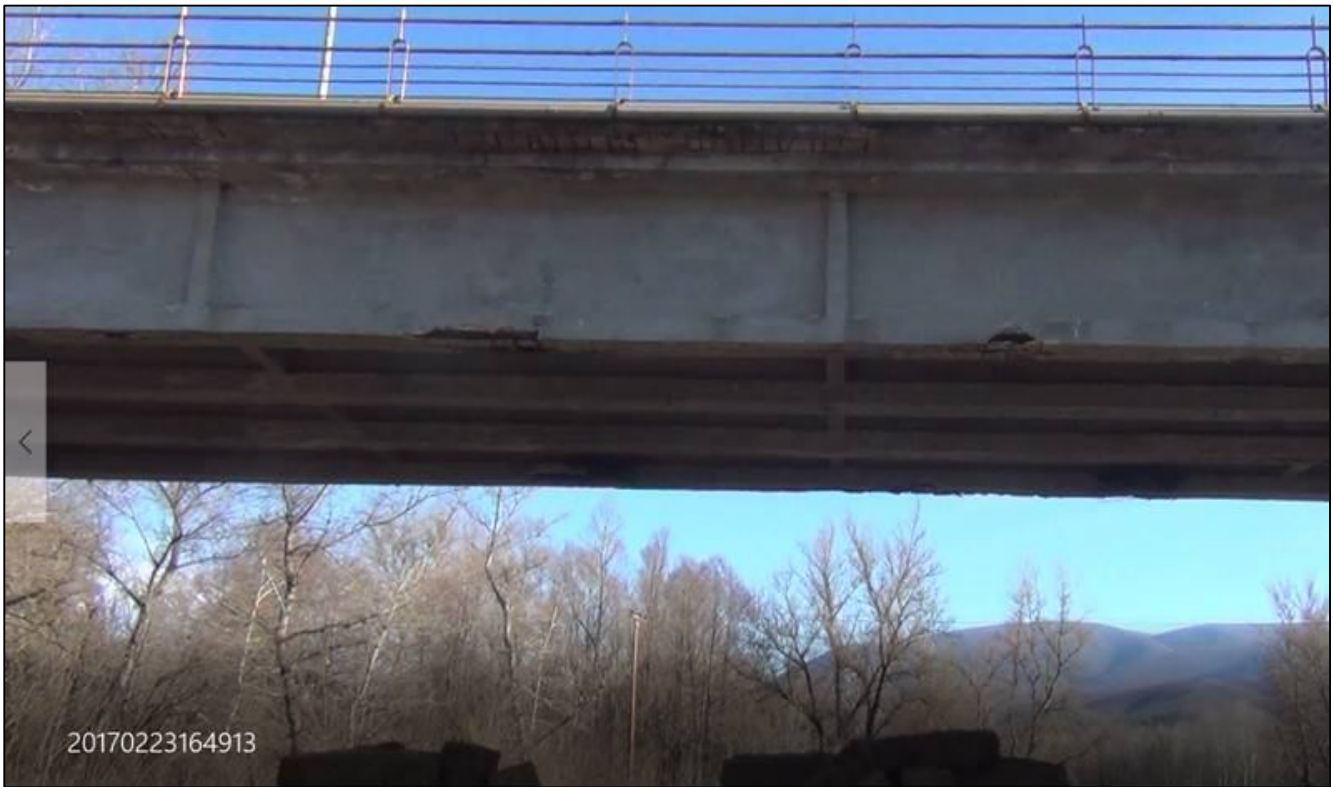
- Στο 3ο φάτνωμα παρατηρήθηκαν ισχυρές ρηγματώσεις καμπτικής προελεύσεως στους 3 από τους 4 κύριους φορείς (έχει απαγορευτεί η κυκλοφορία υπό την γέφυρα).

Φώτο 1: 3<sup>ο</sup> Φάτνωμα γέφυρας. Κατακόρυφες ρωγμές σε θέσεις απώλειας προέντασης.

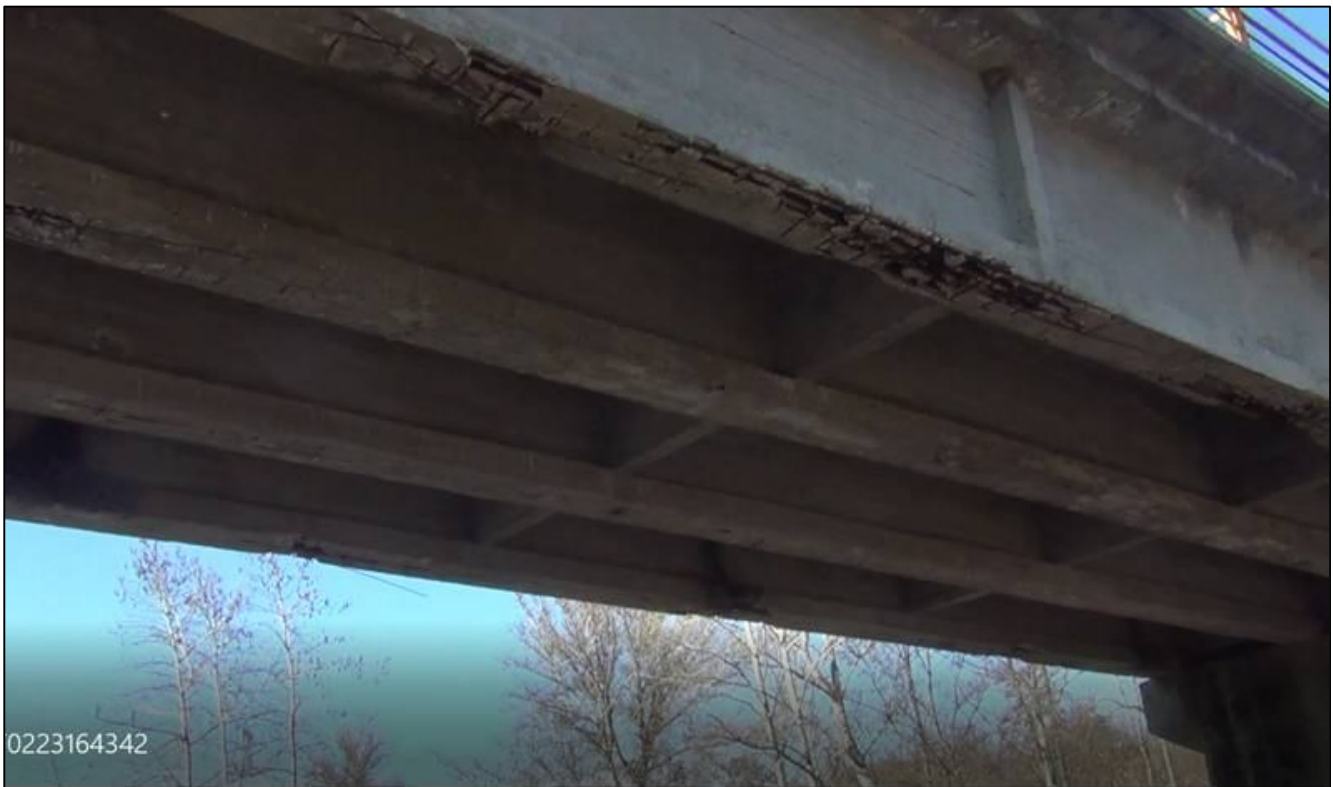
Φώτο 2: Εκτινάξεις επικαλύψεων, οξείδωση και θραύση συρμάτων τενόντων, ρηγματώση διατομής στο μέσον και στα τέταρτα.

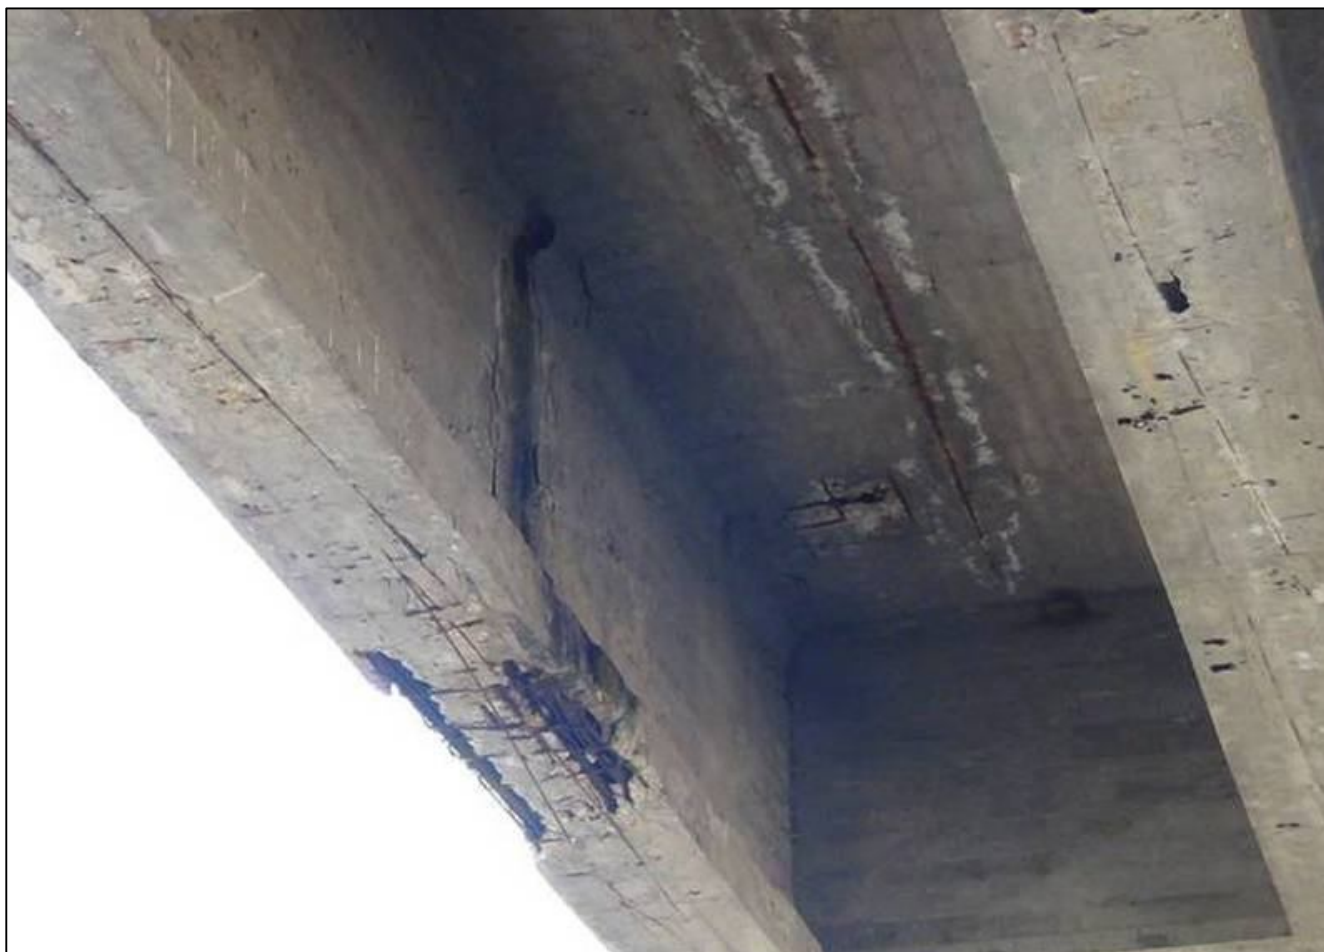
- Η συστηματική βλάβη έχει προέλευση στην αστοχία του συστήματος αποχέτευσης της ανωδομής της γέφυρας (το οποίο είναι σε διαδικασία προσωρινής αποκατάστασης).

Φώτο 3: Διάβρωση δοκού εντοπισμένη σε θέση αποχέτευσης καταστρώματος.  
Τυπική και συστηματική βλάβη.

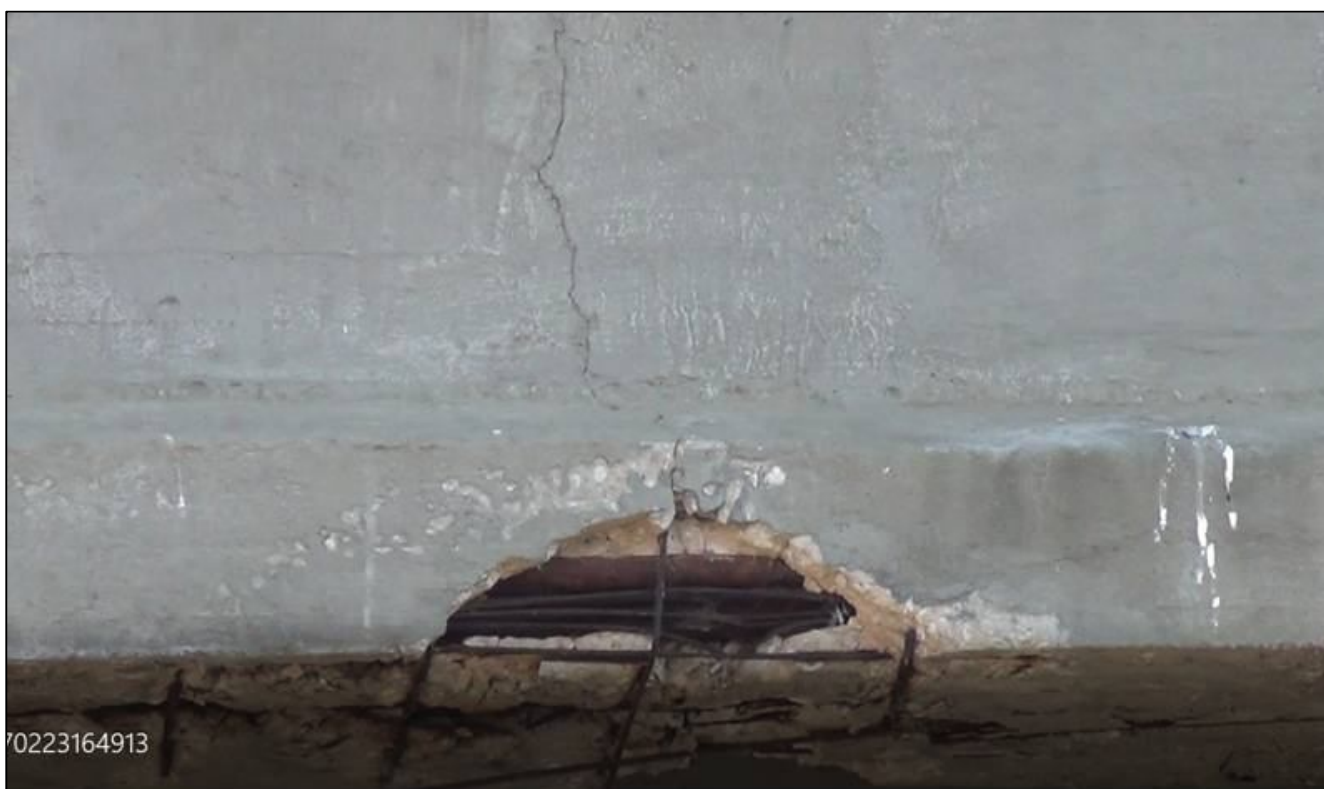
Φώτο 4: Κατακόρυφη ρωγμή δοκού εντοπισμένη σε θέση διάβρωσης τενόντων.

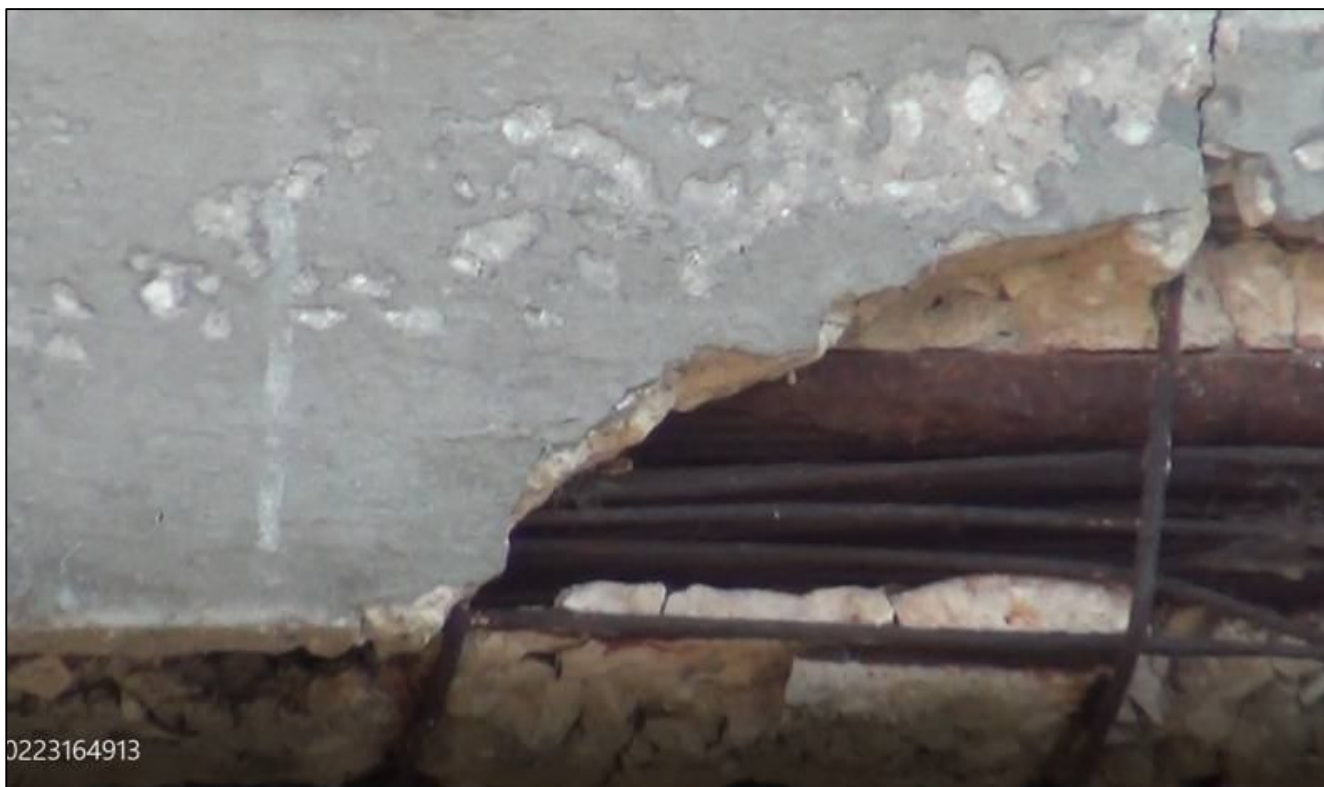
Φώτο 5: Κατακόρυφη ρωγμή δοκού εντοπισμένη σε θέση διάβρωσης τενόντων.  
Λεπτομέρεια: διακρίνεται τμήμα του οξειδωμένου και κατεστραμμένου σωλήνα περιβλήματος των  
συρμάτων του τένοντα.

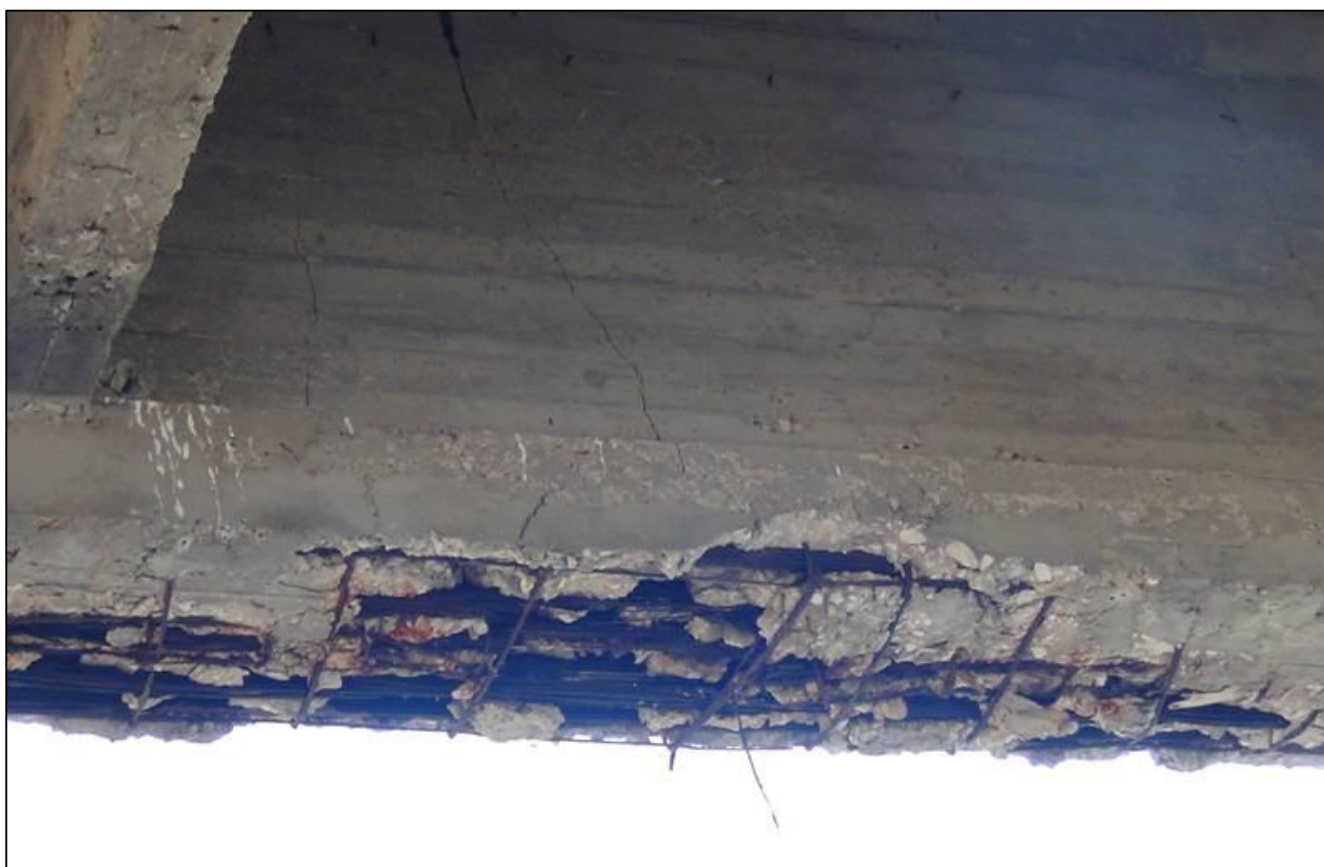
Φώτο 6: Κατακόρυφες ρωγμές δοκού εντοπισμένες σε θέσεις διάβρωσης τενόντων.

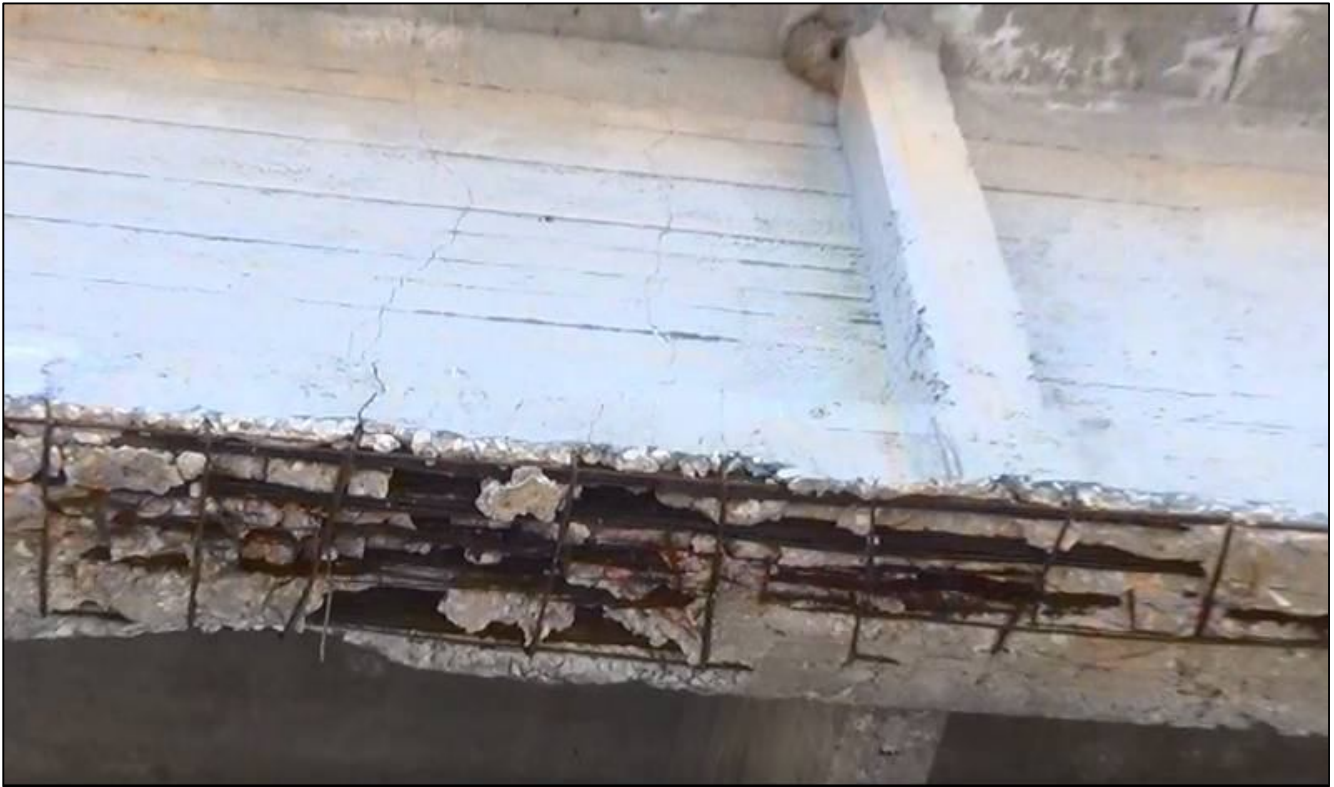
Φώτο 7: Κατακόρυφες ρωγμές δοκού εντοπισμένες σε θέσεις διάβρωσης τενόντων.

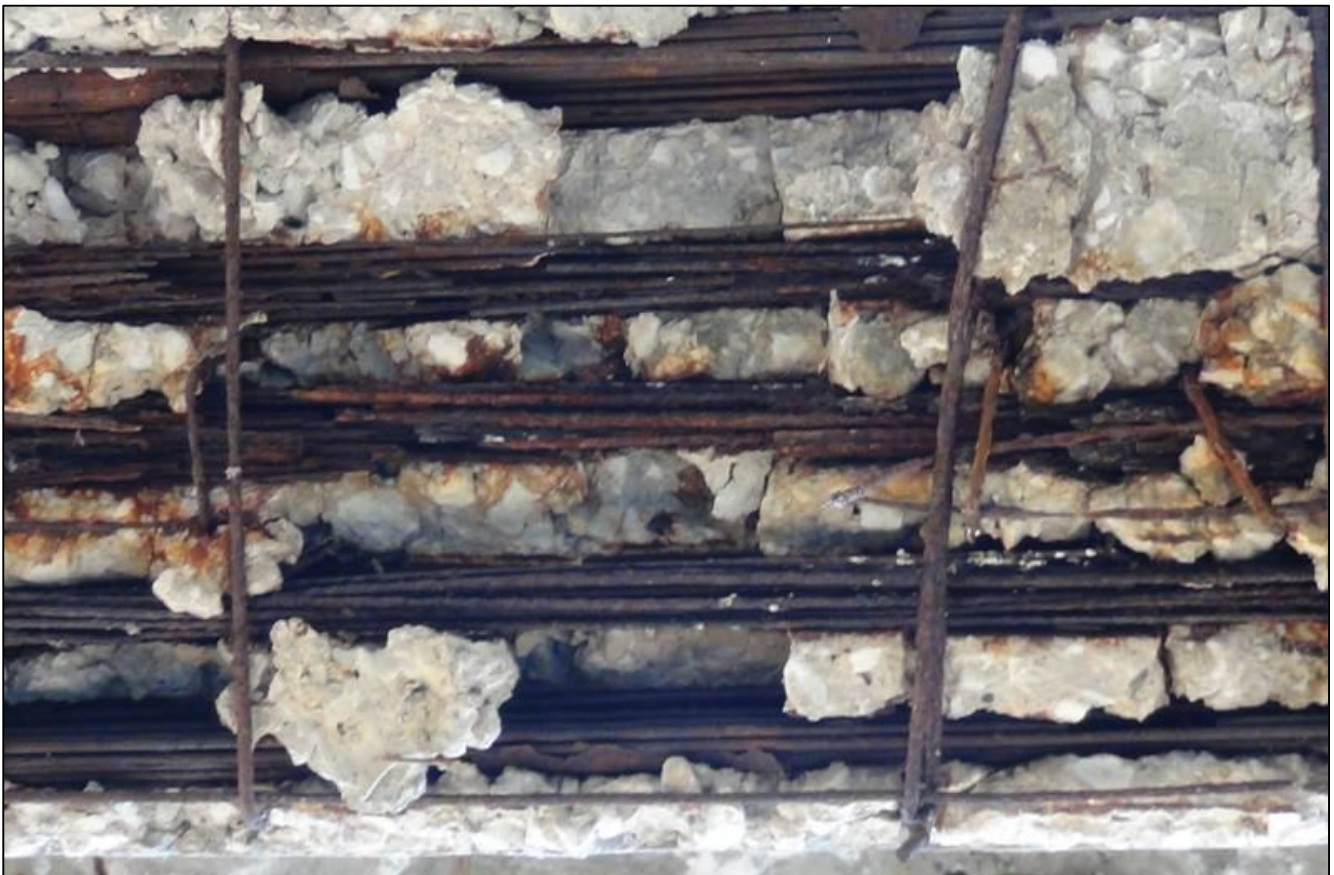
Φώτο 8: Κάτω παρειά δοκού σε θέση εκτίναξης επικάλυψης και διάβρωσης τενόντων. Διακρίνονται κομμένα σύρματα λόγω οξείδωσης. Απόμειξη σκυροδέματος.

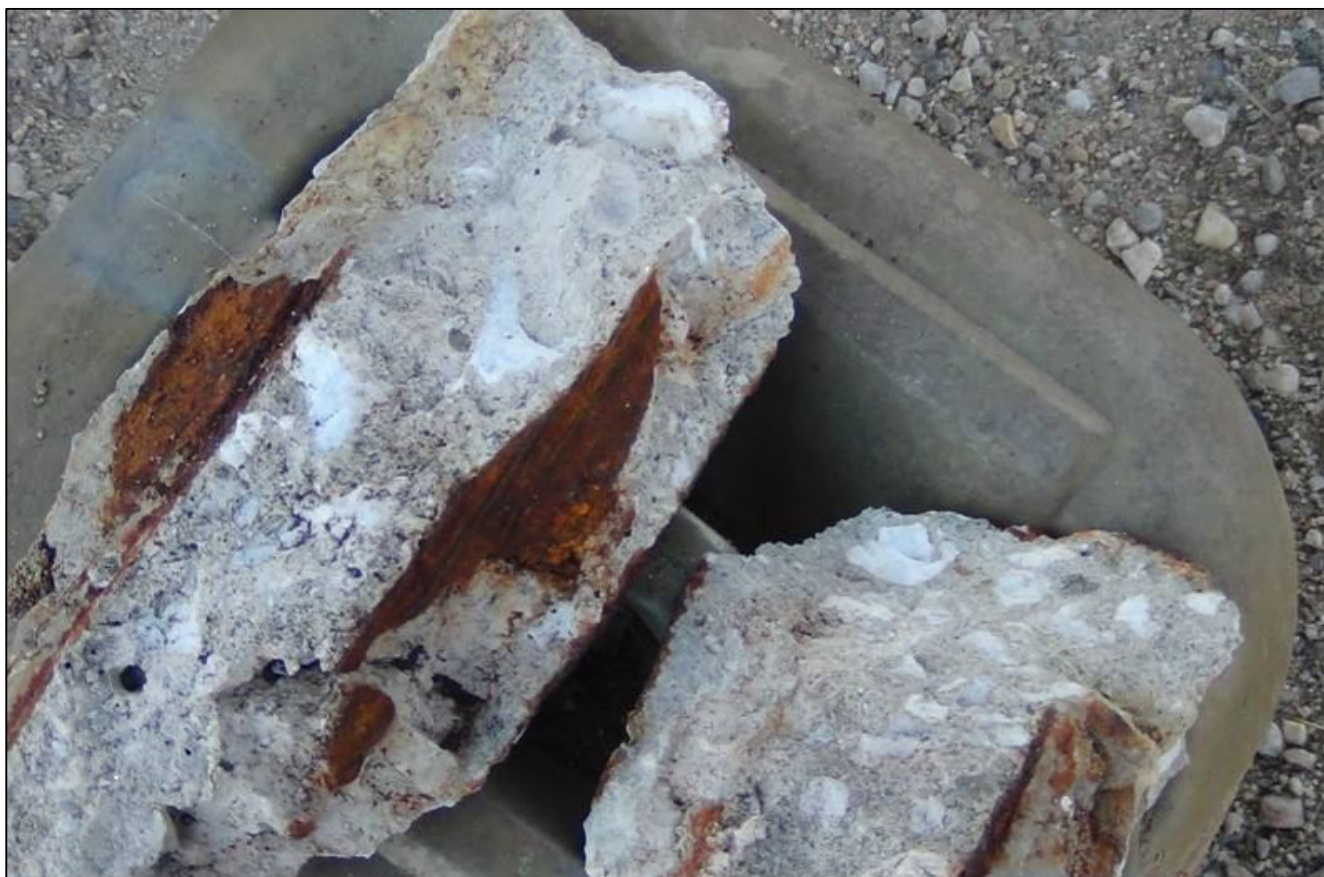
Φώτο 9: Τμήματα αποκολλημένης επικάλυψης λόγω οξειδωμένου οπλισμού και εκτίναξης.

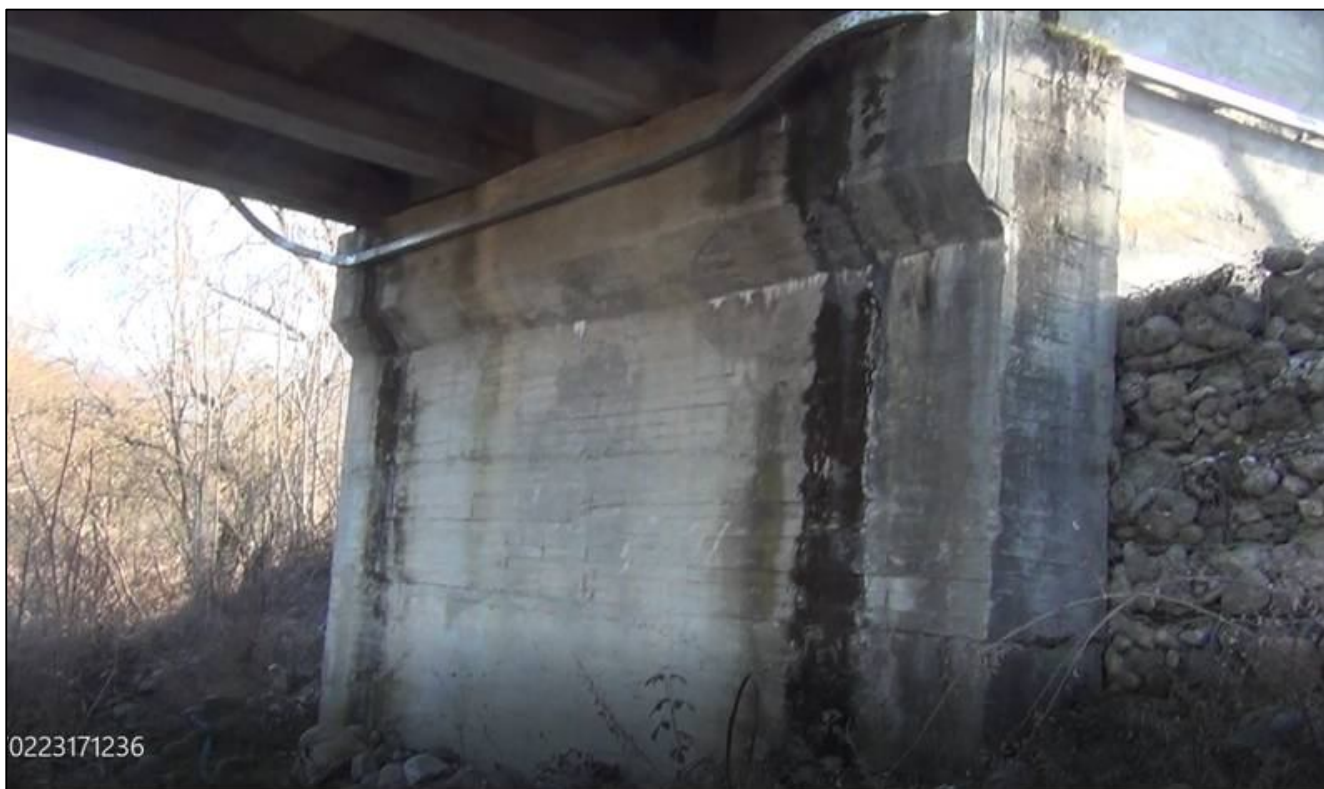
Φώτο 10: Όψη ακροβάθρου προς Δράμα. Εντοπισμένη διάβρωση λόγω αποχέτευσης.

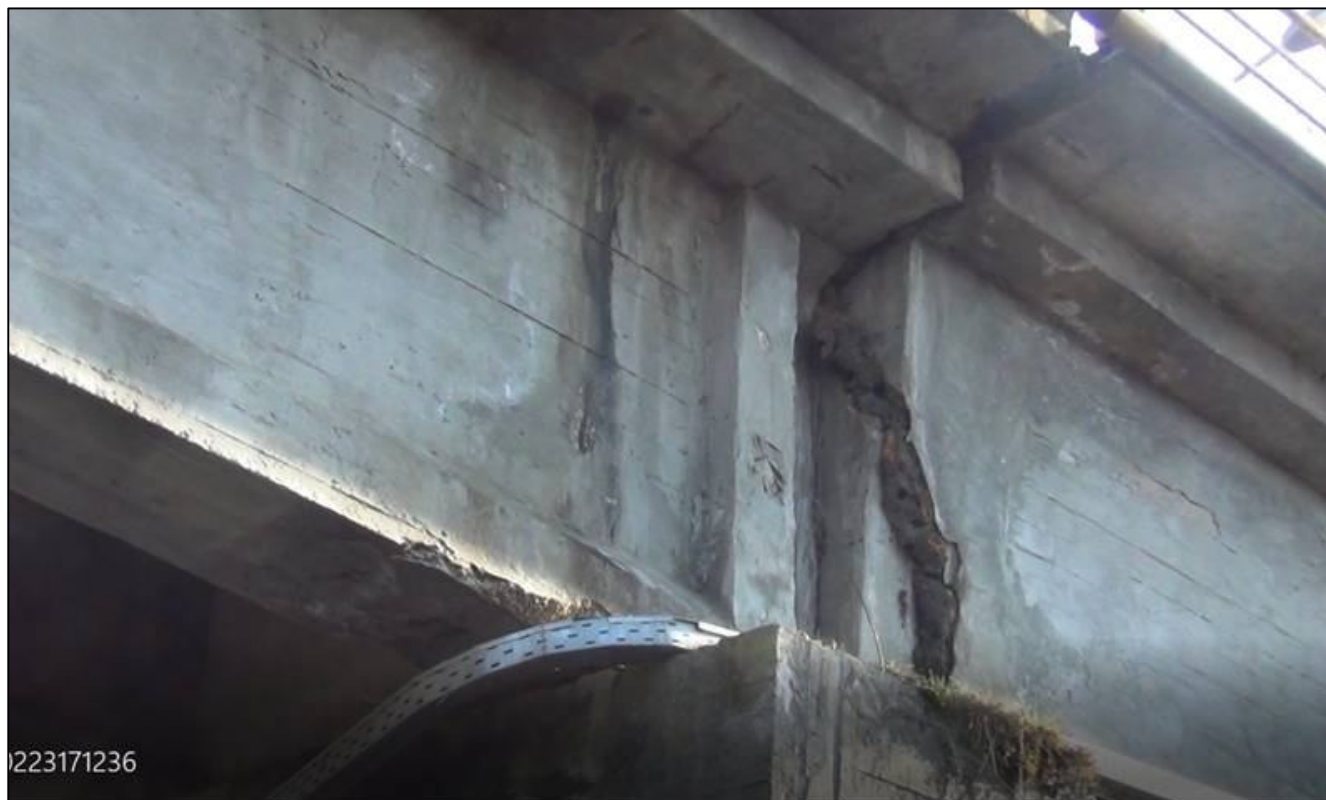
- Αναφορικά με τα πτερύγια του δυτικού ακρόβαθρου όπου υπάρχουν ισχυρές ρηγματώσεις και μετακίνησή τους προς τα έξω, θεωρείται ότι έχουν προκύψει από μετακινήσεις λόγω του πολύ μεγάλου μήκους του πτερυγίου και του μεγάλου ύψους της επίχωσης. Ειδικά στην πλευρά του βορείου πτερυγίου το ύψος επίχωσης είναι της τάξης των 10 m. Το φαινόμενο θεωρείται ότι έχει σταματήσει καθώς οι «μάρτυρες» που τοποθετήθηκαν από την υπηρεσία μας (ΔΤΕ ΠΕ Δράμας) δεν αποδεικνύουν εξελισσόμενο φαινόμενο. Δεν είναι δυνατή η διατύπωση της απόκρισης του πτερυγίου εφόσον υπάρχουν πρόσθετες φορτίσεις (π.χ. σεισμικό γεγονός).

Φώτο 11: Ακρόβαθρο προς Δράμα. Θραύση και στροφή πτερυγότοιχου ανάντη.

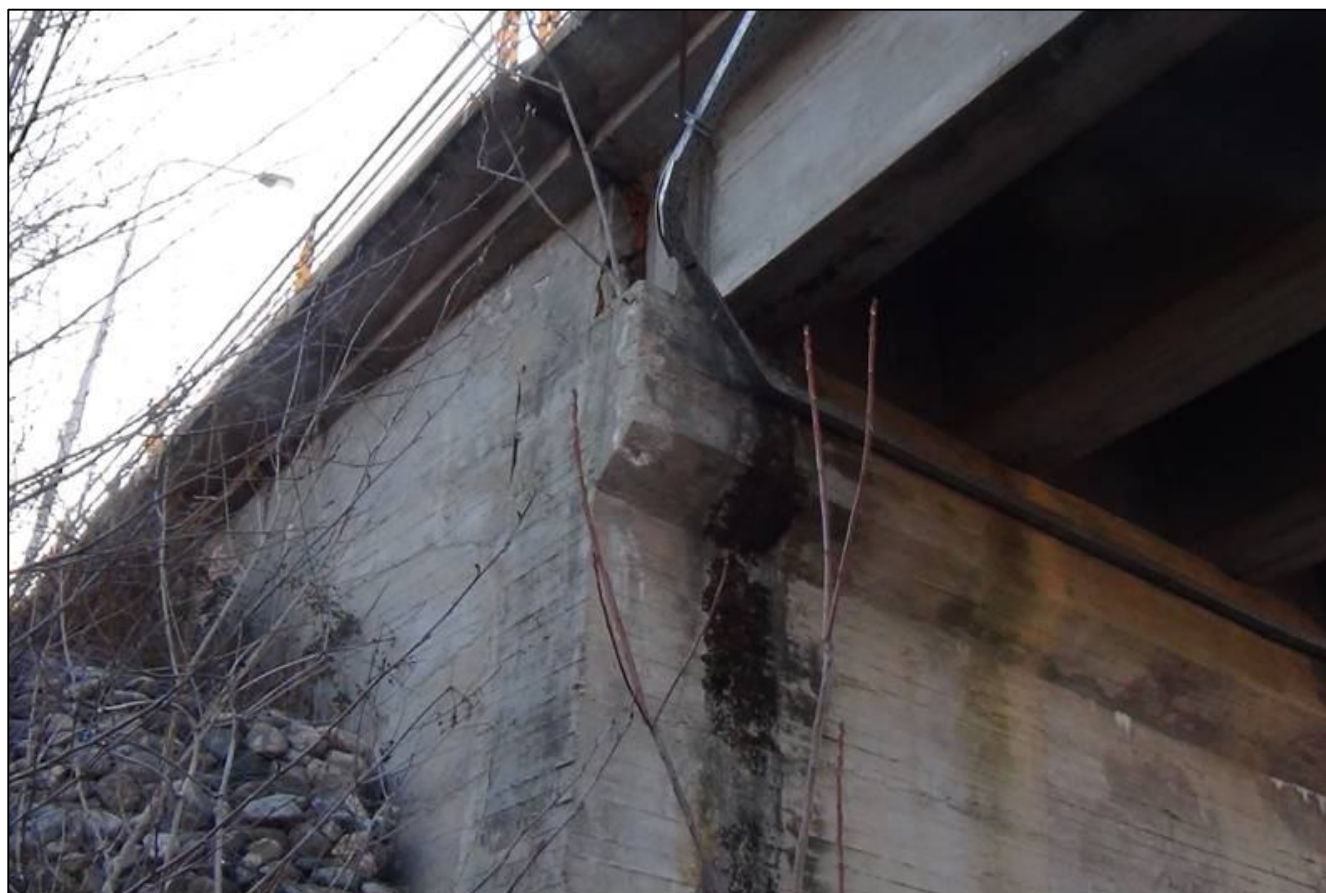
Φώτο 12: Ακρόβαθρο προς Δράμα. Θραύση και στροφή πτερυγότοιχου κατάντη.

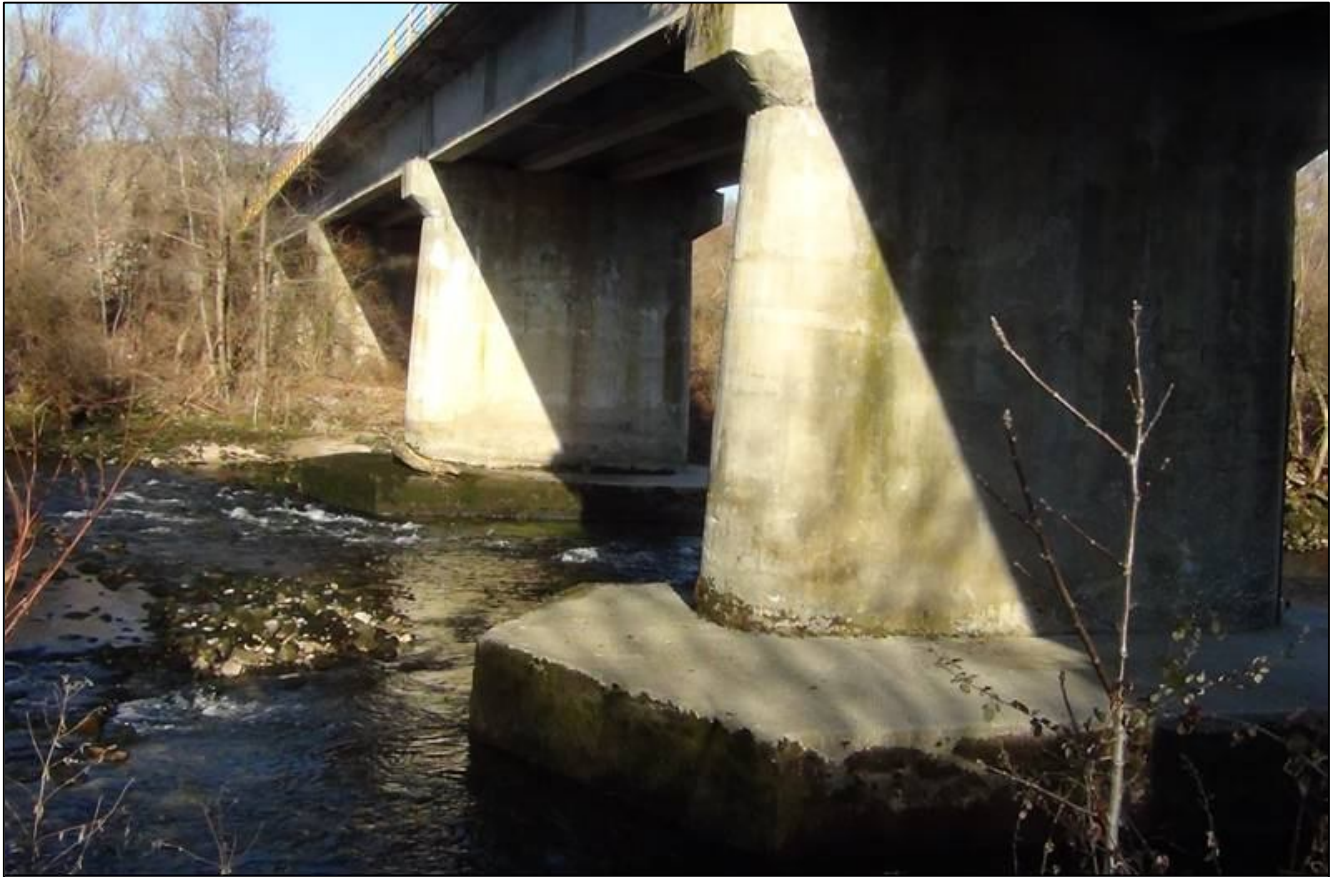
Φώτο 13: Κεφαλόδεσμοι ή πέλδια θεμελίωσης εντός της κύριας ροής του Νέστου.

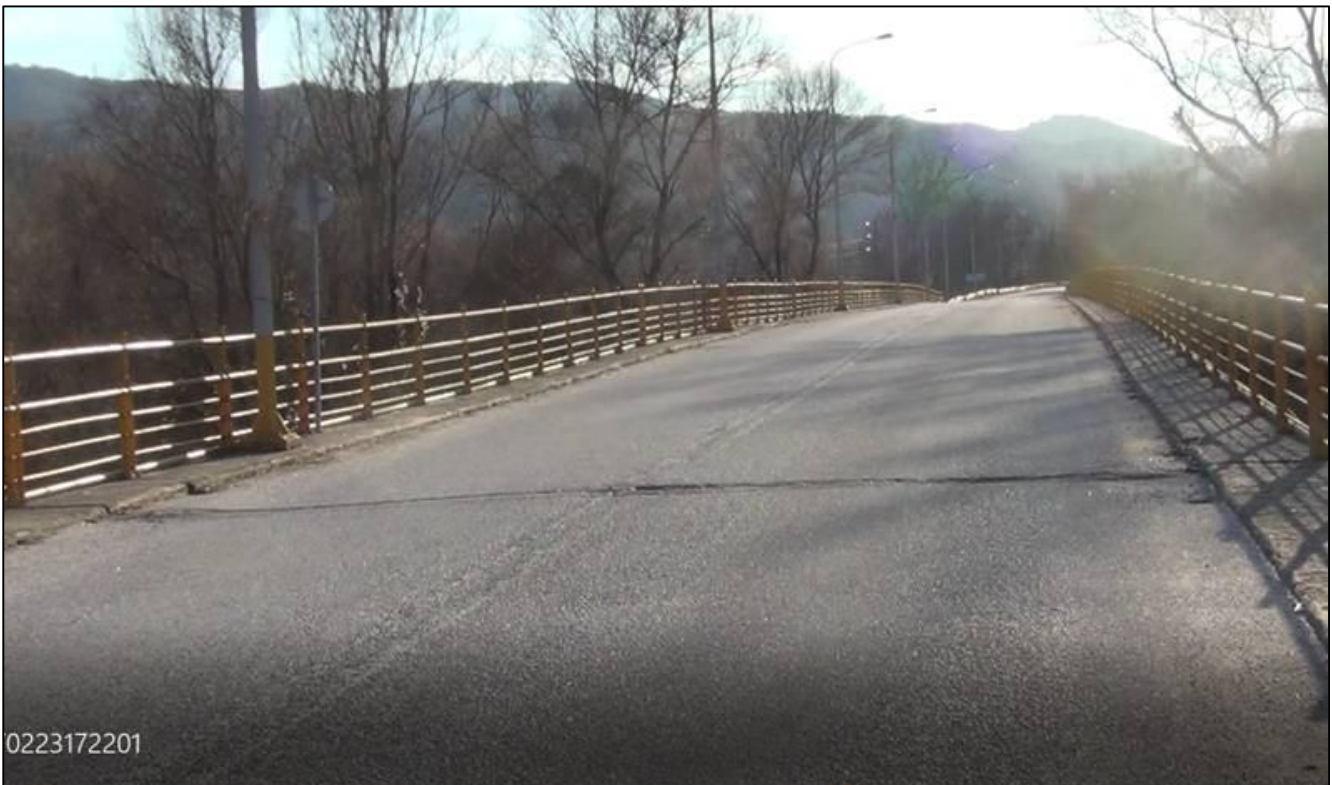
Οι διαπιστωθείσες βλάβες της ανωδομής θεωρείται ότι είναι εξελισσόμενες καθώς μεταξύ των αρχικών καταγραφών και της πρόσφατης αυτοψίας διαπιστώθηκε η επαύξηση των ρωγμών και ενδεχομένως των βυθίσεων των φορέων ανωδομής.

Φώτο 14: Βέλος κάμψης 3<sup>ου</sup> φατνώματος λόγω απώλειας προέντασης και ρηγματωμένων δοκών ανωδομής.
