ΠΕΡΙΦΕΡΕΙΑΚΗΣ ΕΝΟΤΗΤΑΣ ΡΟΔΟΠΗΣ

«ΚΑΘΑΡΙΣΜΟΙ ΕΥΡΕΙΑΣ ΚΟΙΤΗΣ ΚΑΙ ΣΥΝΤΗΡΗΣΗ ΤΟΥ  
ΑΝΑΧΩΜΑΤΟΣ ΚΟΜΨΑΤΟΥ ΣΤΗΝ ΠΕΡΙΟΧΗ ΤΗΣ ΔΙΑΛΑΜΠΗΣ»

ΤΕΧΝΙΚΗ ΕΚΘΕΣΗ - ΕΚΘΕΣΗ ΤΕΚΜΗΡΙΩΣΗΣ

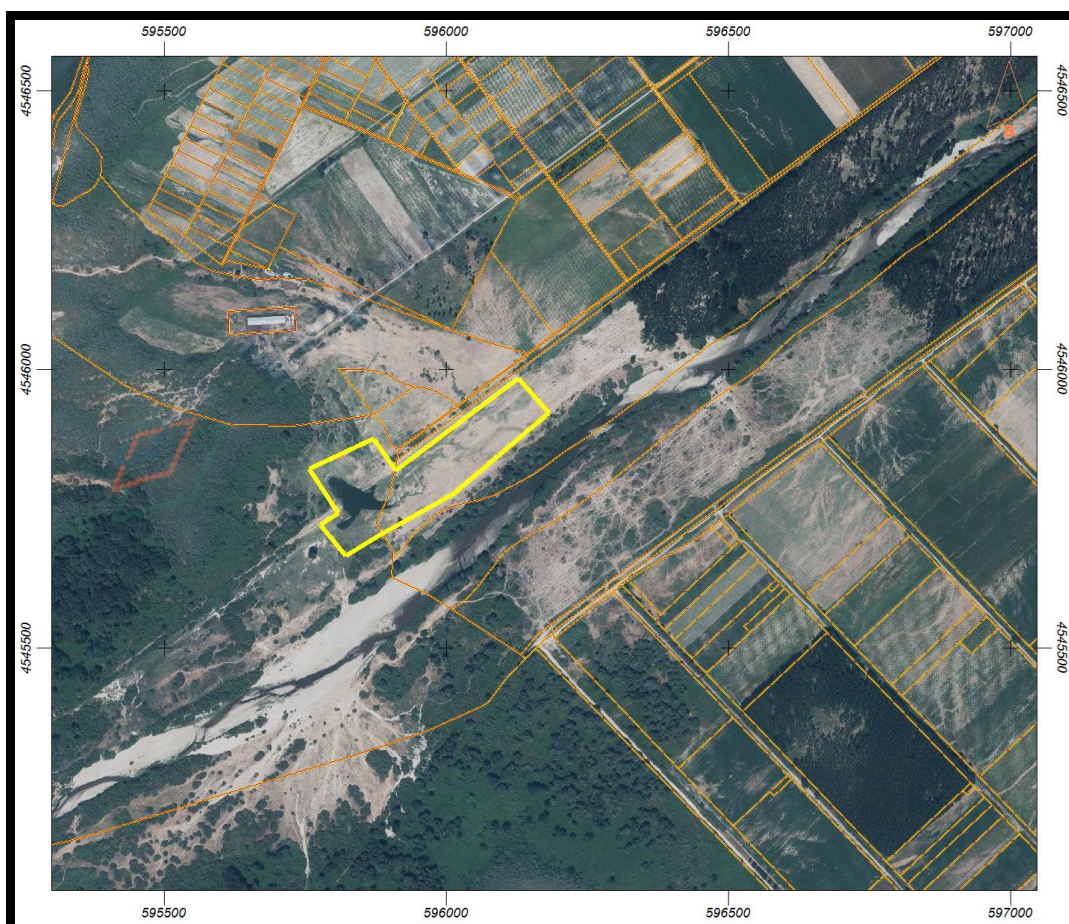
Εικόνα 1: Χάρτης περιοχής παρέμβασης.

Η περιοχή παρέμβασης (Εικόνα 1) του προτεινόμενου έργου αφορά σε 48 στρέμματα περίπου. Τα στοιχεία της περιοχής παρέμβασης, ήτοι εμβαδόν και συντεταγμένες των κορυφών στο σύστημα αναφοράς ΕΓΣΑ '87, φαίνονται στον Πίνακα 1.

Η περιοχή παρέμβασης, εμβαδού 47703.65 τ.μ., όπως φαίνεται την Εικόνα 1, αποτελεί τμήμα των ΚΑΕΚ 420123301100/0/0 (Αγνώστου Ιδιοκτησίας-Ρεύμα Κοινόχρηστον) και ΚΑΕΚ 420123301001/0/0 (Ιδιοκτησίας ΕΛΛΗΝΙΚΟΥ ΔΗΜΟΣΙΟΥ - ΚΤΗΜΑΤΙΚΗ ΥΠΗΡΕΣΙΑ ΡΟΔΟΠΗΣ).

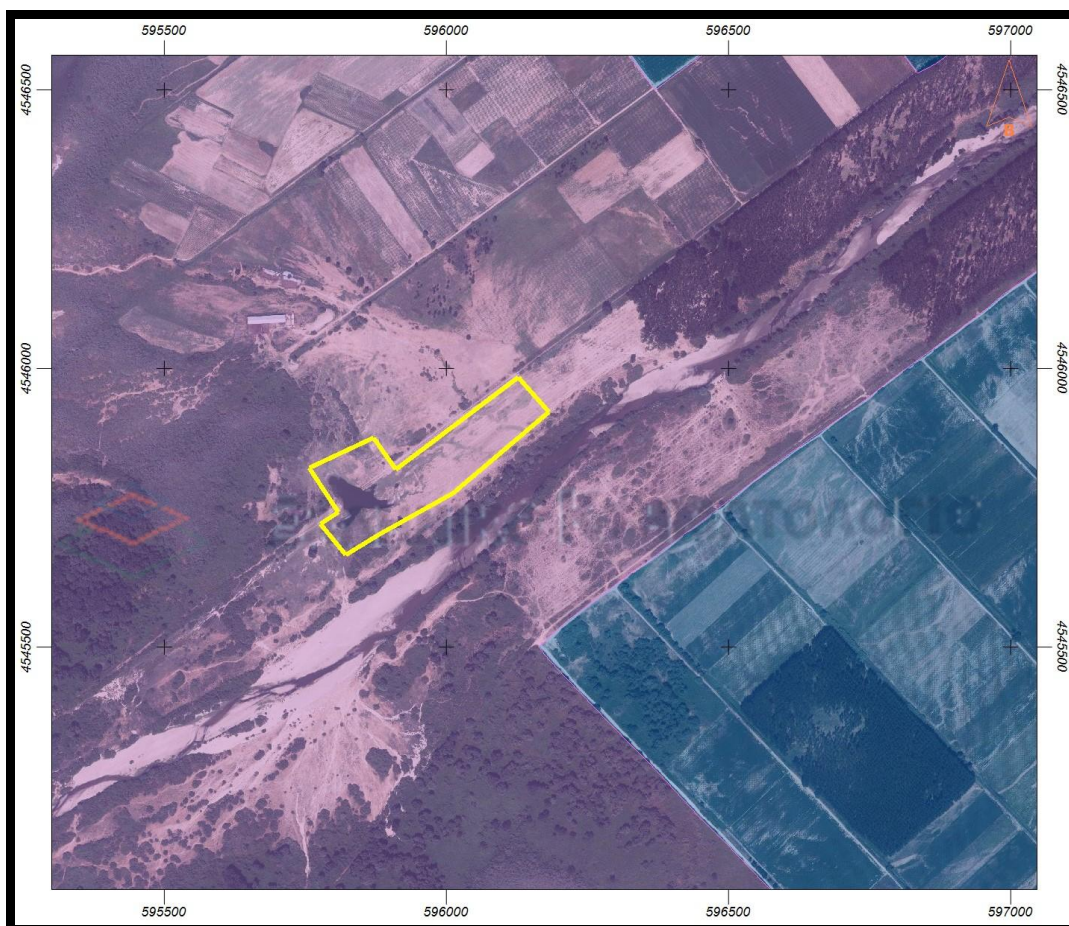
Εικόνα 2: Στοιχεία Natura 2000

Όσον αφορά τα στοιχεία και τις πληροφορίες της περιοχής Natura 2000, η περιοχή παρέμβασης, όπως φαίνεται και στην Εικόνα 2, εμπίπτει τόσο εντός Ειδικής Ζώνης Διατήρησης (ΕΖΔ) αλλά και Ζώνης Ειδικής Προστασίας (ΖΕΠ) του δικτύου Natura 2000. Επιπλέον, φέρει πληροφορία GR1130009, SCI, GR1130010, SPA με χαρακτηρισμό «Λίμνες και Λιμνοθάλασσες της Θράκης - Ευρύτερη περιοχή και παράκτια ζώνη».

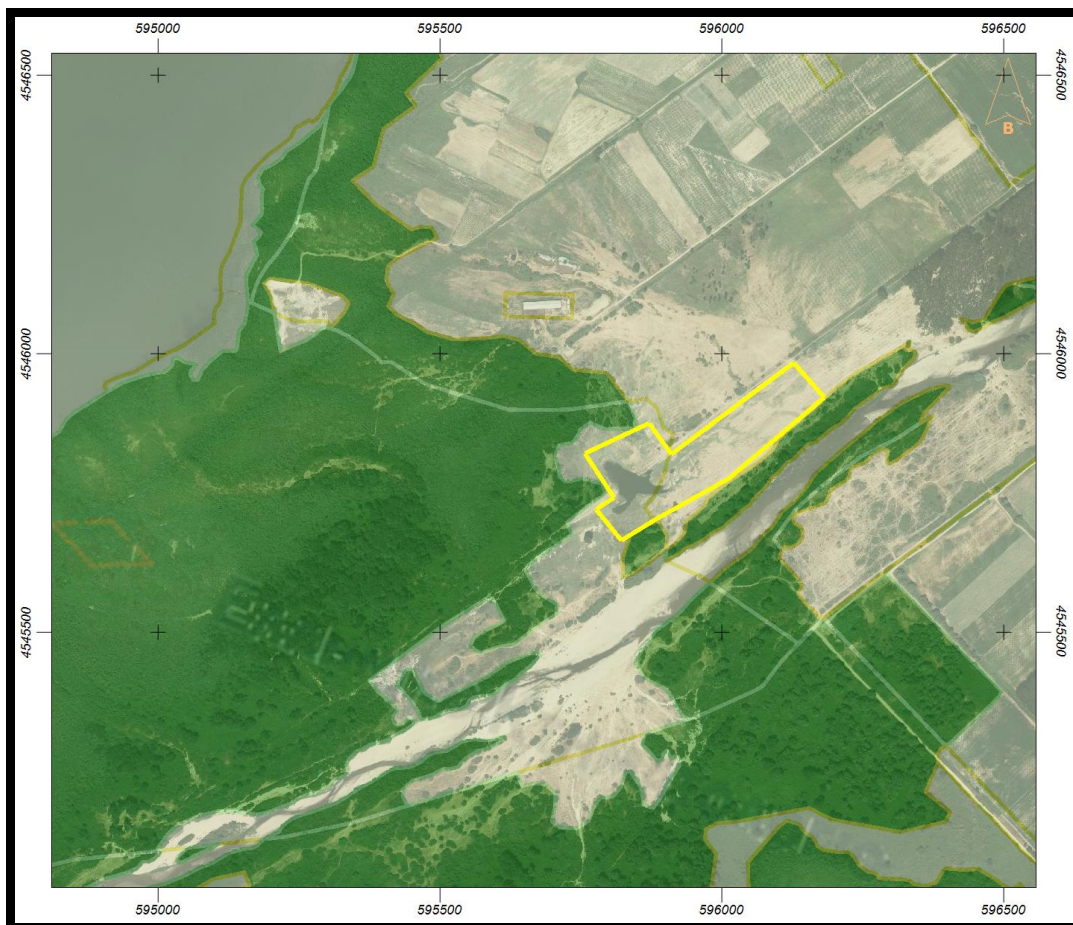
Εικόνα 3: Στοιχεία Κυρωμένου δασικού χάρτη.

Όπως φαίνεται στην Εικόνα 3, και σύμφωνα με τον κυρωμένο δασικό χάρτη του Ν. Ροδόπης με ΦΕΚ 885/Δ'/24.11.2022 (Κύρωση άρθρου 17 ν.3889/2010), 343/Δ'/24.05.2024 (1η Αναμόρφωση), 352/Δ'/27.05.2024 (2η Αναμόρφωση), 362/Δ'/28.05.2024 (3η Αναμόρφωση) και 380/Δ'/11.06.2024 (4η Αναμόρφωση), η περιοχή παρέμβασης εμβαδού 47703.65 τ.μ. φέρει χαρακτηρισμό ΑΑ (ΑΛΛΗΣ ΜΟΡΦΗΣ/ΚΑΛΥΨΗΣ ΕΚΤΑΣΕΙΣ ΣΤΙΣ Α/Φ ΠΑΛΑΙΟΤΕΡΗΣ ΛΗΨΗΣ, ΑΛΛΗΣ ΜΟΡΦΗΣ/ΚΑΛΥΨΗΣ ΕΚΤΑΣΕΙΣ ΣΤΙΣ Α/Φ ΠΡΟΣΦΑΤΗΣ ΛΗΨΗΣ & ΣΤΙΣ ΑΥΤΟΨΙΕΣ Ή ΣΤΟΥΣ ΚΤΗΜΑΤΙΚΟΥΣ ΧΑΡΤΕΣ ΤΟΥ Ν. 248/1976) με τμήμα αυτής να φέρει επιπλέον πληροφορία 1 (Εντός ορίων εποικισμού).
