**Π Ρ Α Ξ Η Β Ε Β Α Ι Ω Σ Η Σ Π Α Ρ Α Β Α Σ Η Σ**

**του άρ. 20 του Ν. 4014/2011 που αφορά στην εταιρεία “ΜΑΝΙΟΥ ΝΤΑΒΗ ΜΟΝΟΠΡΟΣΩΠΗ  
Ι.Κ.Ε.” για αμμοληψία στο υπ’ αριθμ. 37ο αγροτεμάχιο του παλιού αναδασμού Πέρνης  
(8η πλάκα) του Δήμου Νέστου**

## **1. ΣΤΟΙΧΕΙΑ ΕΛΕΓΧΟΥ**

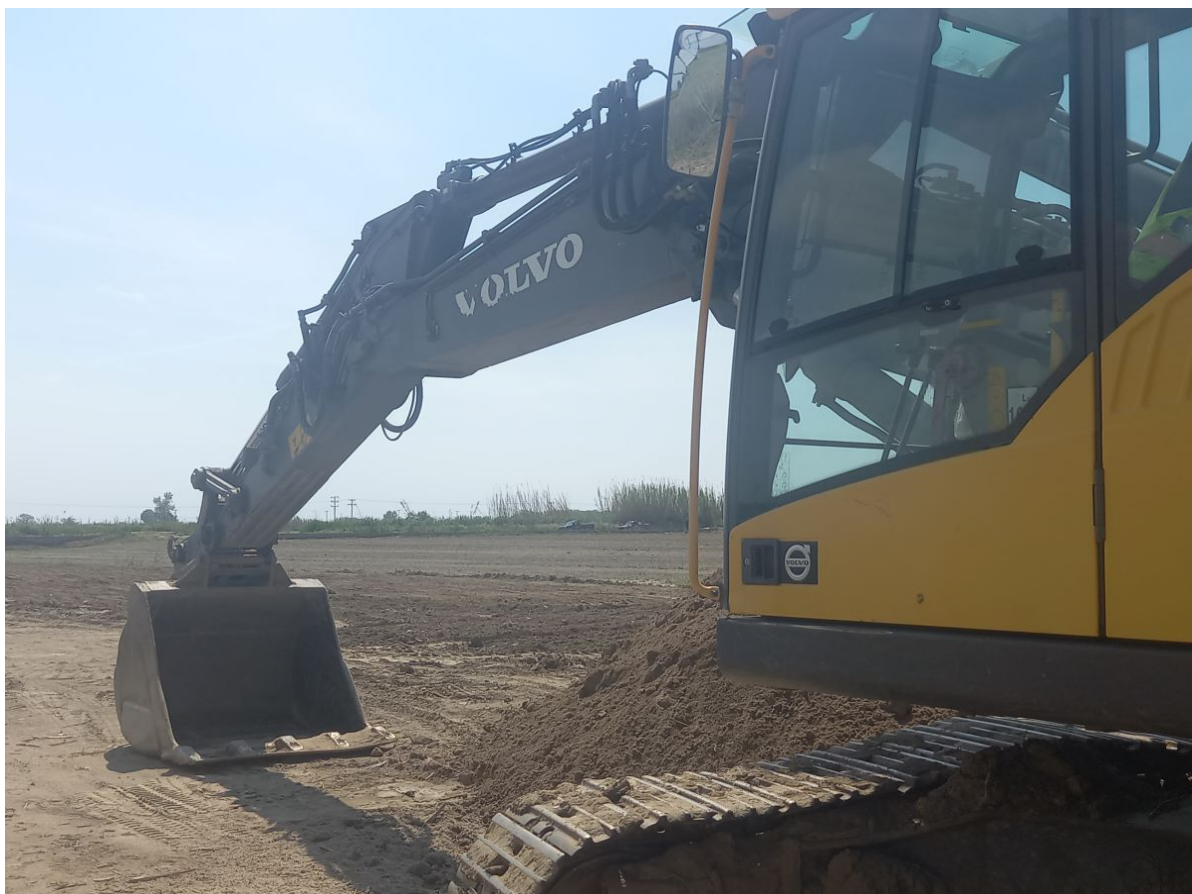
Φωτο 1: Αυτοψία 08-05-2023

1-2. Όπως φαίνεται στη φωτογραφία 1 της Προσωρινής έκθεσης ελέγχου και στη φωτογραφία 1 της παρούσας, πρόκειται για έναν ερπυστριοφόρο εκσκαφέα που είναι ένα μεγάλο μηχάνημα έργου με αντίστοιχου μεγέθους κάδο εκσκαφής. Επιπλέον, στις φωτογραφίες φαίνεται ότι ο κάδος σε θέση στάσης υπερβαίνει σε ύψος την ερπύστρια και φτάνει μέχρι τη βάση της καμπίνας του εκσκαφέα. Σύμφωνα με τις τεχνικές προδιαγραφές των εκσκαφέων Volvo EC250D, όπως ο συγκεκριμένος (φωτο 2 της παρούσας), η απόσταση από το έδαφος μέχρι τη βάση της καμπίνας είναι 1080 mm (εικόνα 1),<sub>2</sub> οπότε ο κάδος του εκσκαφέα σε θέση εκσκαφής, όπως φαίνεται στις φωτογραφίες 2 και 3 της Προσωρινής έκθεσης ελέγχου, υπερβαίνει το 1 μέτρο.

Η εταιρεία να προβεί στην περιβαλλοντική αδειοδότηση του έργου.
